ジェネシオPlusを用いた 抜歯即時埋入の臨床

熊本県 (医)徳治会 吉永歯科医院
歯科医師
吉永 修

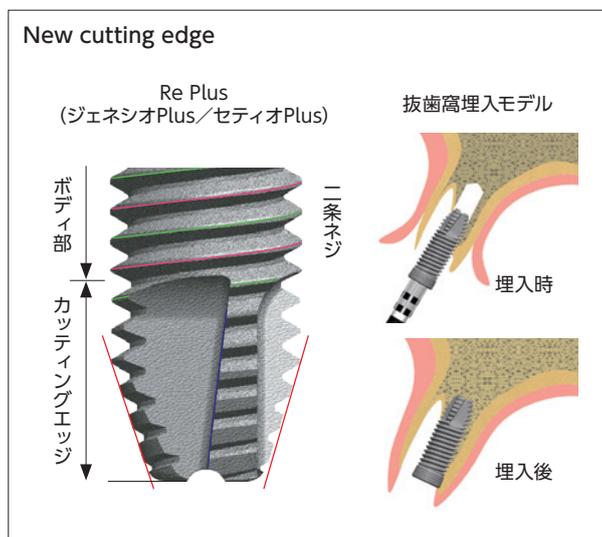
図A Re Plus独自のカッピングエッジは、骨とインプラント体の接触面積を拡大し、小さな形成窩においてもしっかりとくい込む。

抜歯即時埋入手術で重要なことは、第一に感染源の除去、第二に確実な初期固定である。ジェネシオPlusはインプラント体先端部のカッピングエッジが改良され、初期固定が得やすくなった(図A)。そのため、埋入開始後早い段階で初期固定が得られ(図B)、大きな骨欠損がある症例においても、先端部による初期固定を得ることができ、抜歯即時埋入に適している。

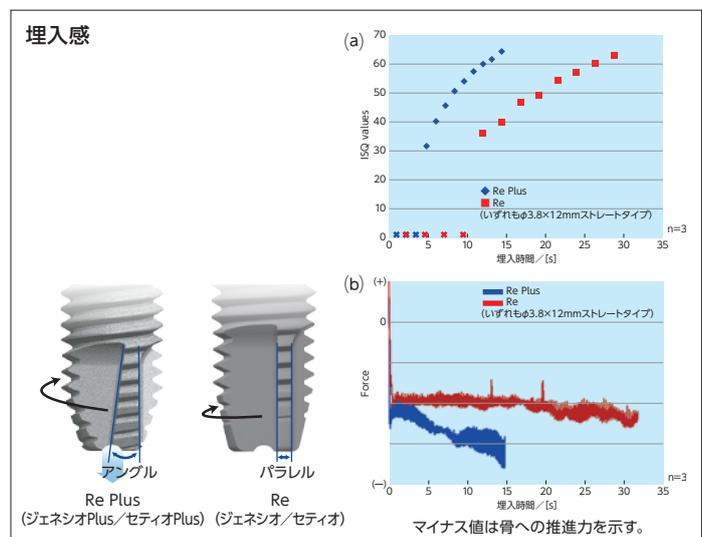
図B (a) Re Plusは埋入開始後、早い段階で初期固定が得られる。(b) Re Plusは推進力があり、スムーズな埋入感が得られる。

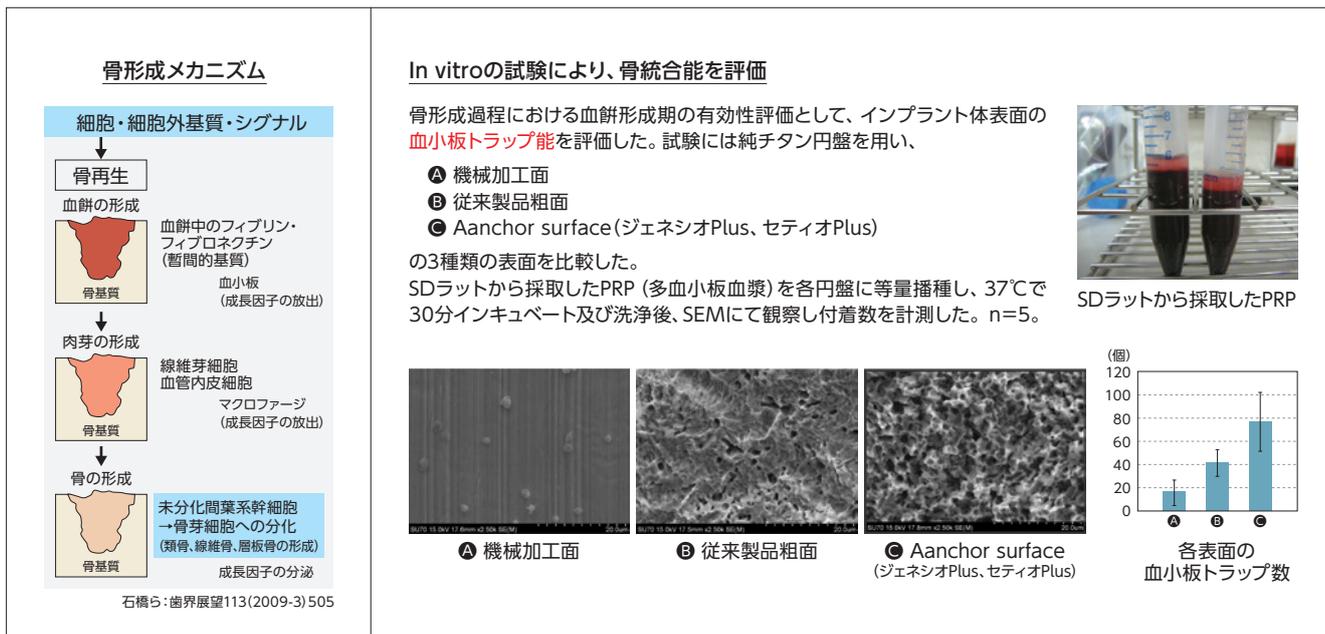
図C 骨形成のメカニズムとジェネシオPlusの表面性状の評価。

また、表面性状も改良され、血小板トラップ能が向上し、骨結合能も従来の製品より向上している(図C)。

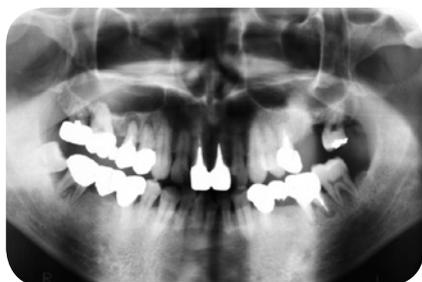
1-1 患者は43歳、男性。2004年8月21日、 $\overline{7}$ の咬合痛を主訴として来院した。左右下顎臼歯部は重度の歯周病に罹患しており、 $\overline{6}$ のファケーション3度であった。

患者は43歳、男性。2004年8月21日、 $\overline{7}$ の咬合痛を主訴として来院した。左右下顎臼歯部は重度の歯周病に罹患しており(図1-1)、デンタルプレスケールで計測した咬合圧は1048.3N(図1-2)であった。咬合力のコントロールとプラークコントロールの重要性を説明し、全顎的に治療を行った。 $\overline{6}$ はファケーション3度であったため、歯根を分割しブリッジの支台として応用した。また、 $\overline{7}$ もブリッジの支台として応用した。治療後2005年1月までメンテナンスに通院

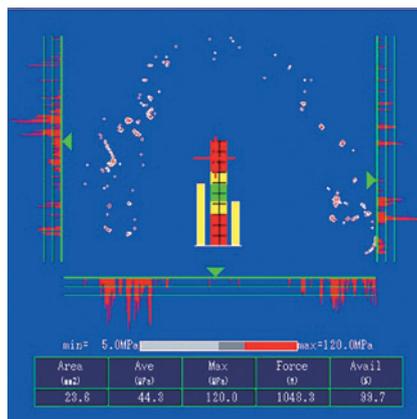
1-2 初診時、デンタルプレスケールにて診査。咬合のバランスはやや前方に位置し、咬合力は1048.3Nと強い。

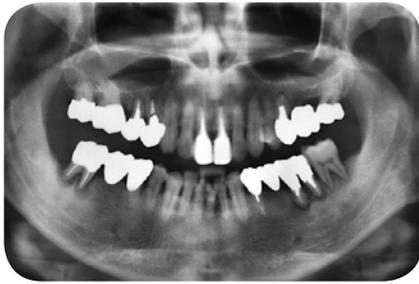
1-3 2012年4月16日(7年後)に「6」の咬合痛で来院された。メンテナンスが途絶えていたため、左右下顎臼歯部は、プラークと強い咬合力のため、透過像が根尖部まで認められる。

されていたが、以降通院が途絶えた。2012年4月16日(治療終了7年後)に $\overline{6}$ の咬合痛で来院された。 $\overline{6}$ 、 $\overline{7}$ は保存不可能と診断し(図1-3)、咬合力が強いいため、インプラント補綴を行うこととした。CT、インプラント診断用シミュレーションソフトを用い、診断した結果、抜歯即時埋入が可能であると診断した。 $\overline{5}$ 、 $\overline{6}$ 遠心根抜歯窩(図1-4~1-6)、 $\overline{6}$ 、 $\overline{7}$ 抜歯窩(図1-7、1-8)に同時に4本埋入した。 $\overline{5}$ 相当部に直径4.4×10mm、 $\overline{6}$ 遠心根抜歯窩に直径5×10mmを埋入し

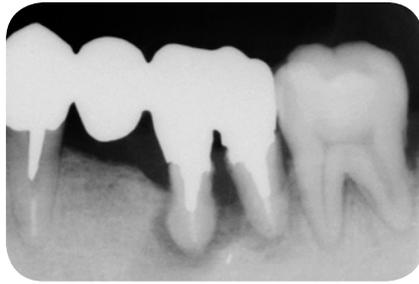
1-4 2012年4月16日、治療終了7年後に「6」の咬合痛で来院された。根尖まで透過像が認められる。

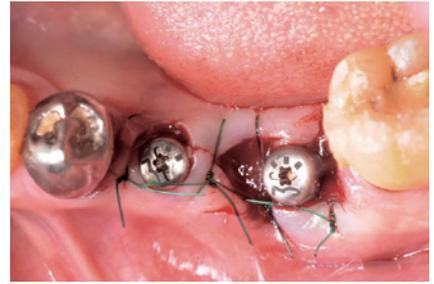
1-5 2012年5月12日、左下に「5」、「6」遠心根抜歯窩に抜歯即時埋入。それぞれ天然歯より、2mm以上離して埋入している。

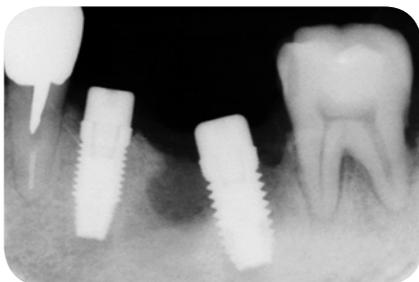
1-6 2012年5月12日、「5」相当部に直径4.4×10mm、「6」遠心根抜歯窩に直径5×10mmを埋入。トルクは45Ncmで初期固定。遠心根抜歯窩を利用したことでタイトな初期固定が得られた。

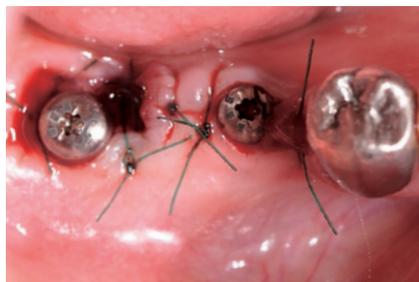
1-7 2012年5月12日、「6」、「7」抜歯窩に抜歯即時埋入。「5」天然歯より、2mm以上離して埋入している。また、「7」はロート状骨欠損があったため、近遠心に上皮の迷入を防ぐため、上皮をインプラント体に接触させていない。

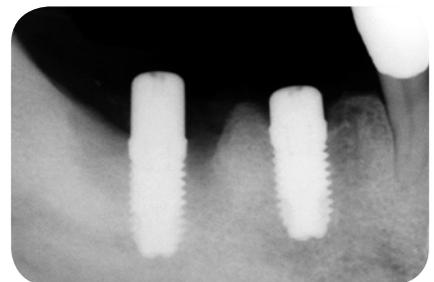
1-8 2012年5月12日、「6」、「7」相当部に直径5×10mmを埋入。トルクは45Ncmで初期固定。「7」抜歯窩にロート状の骨欠損が認められる。骨補填材は使用していない。

た。遠心根抜歯窩を利用したことでタイトな初期固定が得られた。 $\overline{6}$ 、 $\overline{7}$ 相当部に直径5×10mmを埋入。トルクは4本すべてにおいて45Ncmで初期固定が得られた。 $\overline{7}$ 抜歯窩にロート状の骨欠損が認められるが、骨補填材は使用していない。 $\overline{5}$ 、 $\overline{6}$ (図1-9~1-14)、 $\overline{6}$ 、 $\overline{7}$ (図1-15~1-20)、4本ともインプラントは良好な治療経過を示し、術後7ヶ月後に最終補綴をPFMクラウンにて作製した(図1-21)。

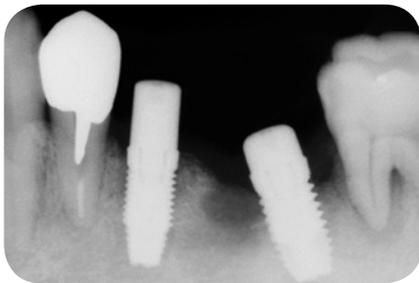
1-9 2012年6月11日、術後1ヶ月。「6」のインプラント周囲に透過像が認められる。「7」近心根抜歯窩は透過像が縮小している。

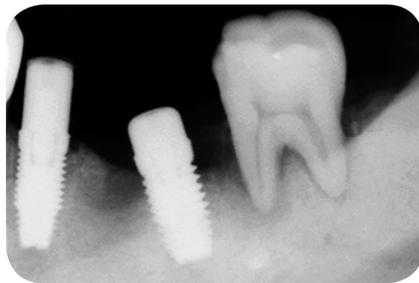
1-10 2012年8月11日、術後3ヶ月。「6」のインプラント周囲に透過像は縮小し、透過像の周囲骨硬化像が認められる。「7」近心根抜歯窩は透過像はさらに縮小している。

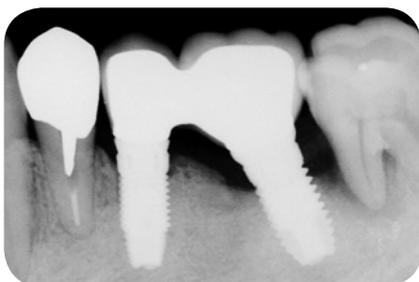
1-12 2012年12月15日、最終補綴物装着時、X-Ray。

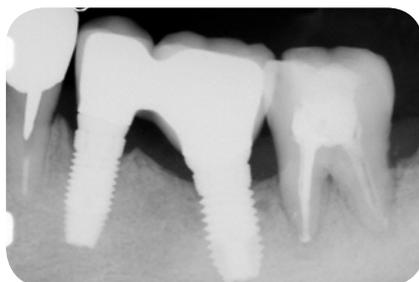
1-13 2013年8月19日、術後15ヶ月。最終補綴物装着後8ヶ月時のX-Ray。

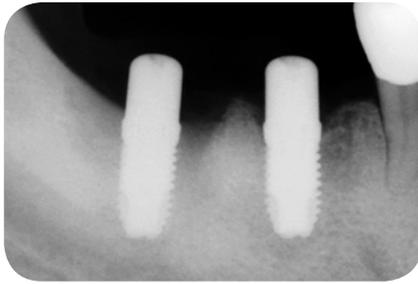
1-15 2012年6月11日、術後1ヶ月。7のインプラント周囲のロート状骨欠損の透過像は縮小している。

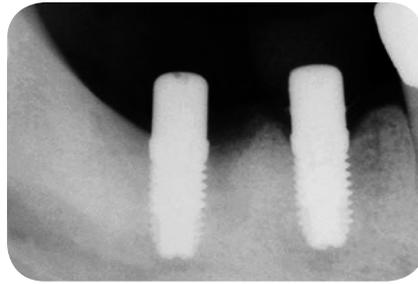
1-16 2012年8月11日、術後3ヶ月。7のインプラント周囲のロート状骨欠損の透過像は近心部に一部残っているが、遠心部は骨様硬化像が認められる。

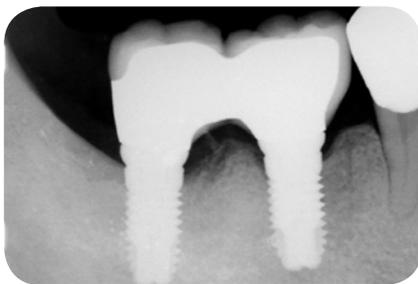
1-18 2012年12月15日、最終補綴物装着時、X-Ray。

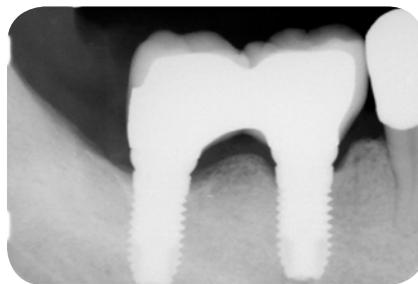
1-19 2013年8月19日、術後15ヶ月。最終補綴物装着後8ヶ月時のX-Ray。

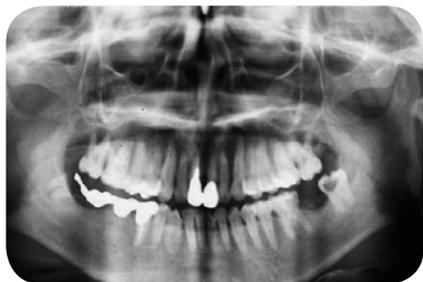
2-1 患者は40歳、女性。1996年11月9日、左下のブリッジ脱離を主訴として来院した。4、5、8支台のブリッジが装着されていたが、8 二次カリエスが原因で脱離した。8 は残根状態で保存不可能と診断し、抜歯した。咬合回復のため、6、7相当部にインプラント治療を行った。

患者は40歳、女性。1996年11月9日、左下のブリッジ脱離を主訴として来院した。4、5、8支台のブリッジが装着されていたが、8二次カリエスが原因で脱離した(図2-1)。8は残根状態で保存不可能と診断し、抜歯した。咬合回復のため、6、7相当部にジーシー社製ではない製品でインプラント治療を行った。2002年まで約6年間メイン

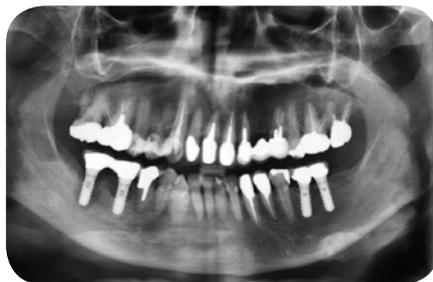
2-2 2012年5月29日(術後15年)、6、7のインプラントの脱離を主訴として来院した。メンテナンスを中断して10年経過していた。その間、数回は腫脹があったが、排膿後痛みもなく食事がとれていたため、放置していた。また6のインプラントも周囲に5mm程度の骨吸収を起こしていた。

2012年5月29日(術後15年)、6、7のインプラントの脱離を主訴として来院した(図2-2)。メンテナンスを中断してから10年が経過していた。その間、数回は腫脹があったが、排膿後痛みもなく食事がとれていたため放置していたとのことであった。今回、痛みもなく7のインプラントが脱離していた。ま

た6のインプラントも周囲に5mm程度の骨吸収を起こしていた(図2-2)。

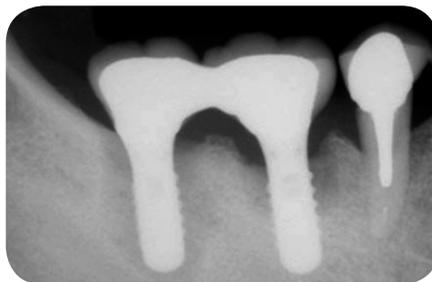
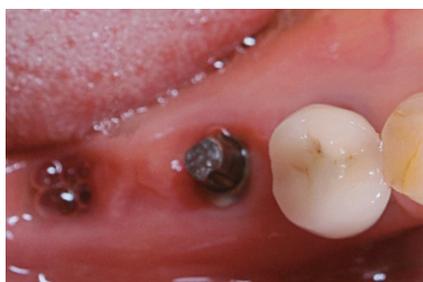
2-3 感染によりインプラントが脱離した口腔内。

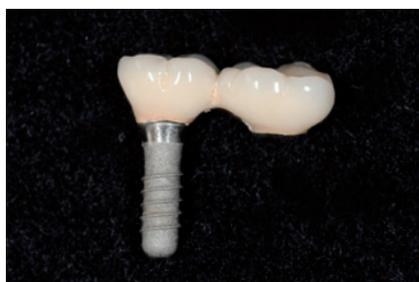
2-4 脱離したインプラント。

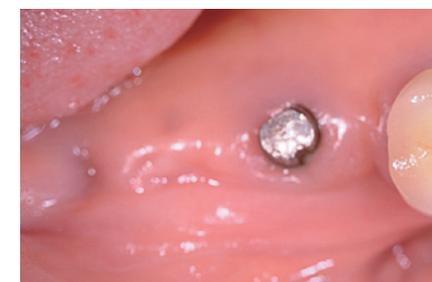
2-5 粘膜の治癒後、2012年6月7日に6のインプラント体をトルクレンチを用いて除去。

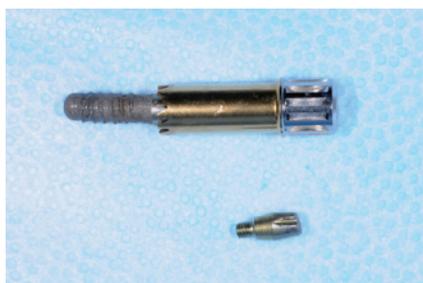
2-6 除去したインプラント体。

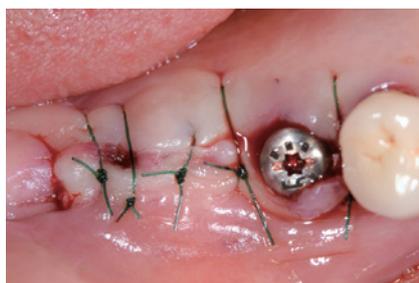
2-7 6のインプラント体を除去のトルクレンチを使用し、6、7部に即時埋入、骨補填材と吸収性メンブレンを併用して埋入した。

6のインプラント体を除去のトルクレンチを使用し、6、7部に即時埋入、骨補填材と吸収性メンブレンを併用して埋入した(図2-3~2-8)。6に直径5×6.5mm、7に直径5×10mmを埋入した。トルクは6が45Ncm、7が40Ncmで

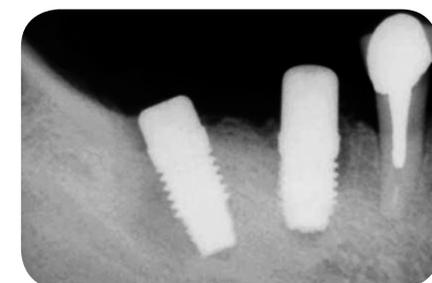
2-8 7は骨欠損が大きかったが、遠心への傾斜埋入で初期固定が得られると診断。6に直径5×6.5mm、7に直径5×10mmを埋入した。トルクは6が45Ncm、7が40Ncmで初期固定が得られた。

CT、インプラント診断用シミュレーションソフトを用い、診断した結果、6もロート状の骨欠損が大きく、また7は骨欠損がインプラント体先端部まで認められたが、四壁性の骨欠損であり、インプラント先端を近心へ傾斜埋入することで初期固定が得られると判断し、

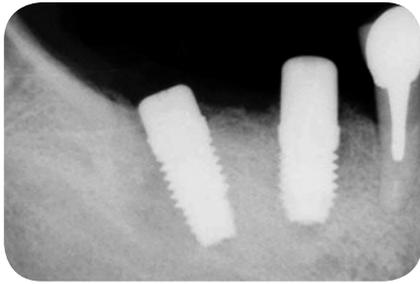
2-9 2012年7月10日(術後1ヶ月)。6|近心部、7|遠心部の透過像が縮小しているのが認められる。

初期固定が得られた。6、7ともに感染は起こらず、良好な治癒経過を示し、術後6ヶ月後に最終補綴をジルコニアクラウンにて作製した(図2-9~2-14)。

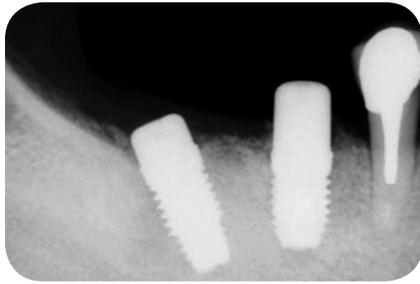
2-10 2012年8月23日(術後2ヶ月)。6|近心部、7|遠心部の透過像はほとんど消失している。

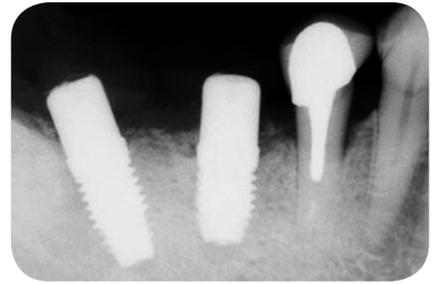
2-11 2012年10月8日(術後4ヶ月)。6|近心部、7|遠心部の透過像は消失し、インプラントの連結部周囲の骨吸収像が認められる。

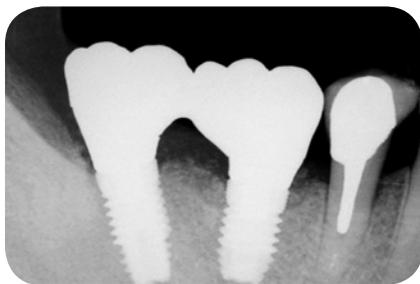
2-13 2013年1月14日、最終補綴装着時、X-Ray。
