保険診療もメタルフリーへ！ CAD/CAM冠の臨床の実際

形成から接着まで

東京都 藤関歯科医院
歯科医師
藤関雅嗣

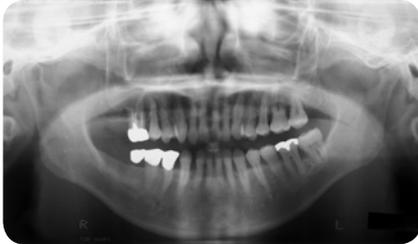
1-1 初診時、パノラマX線写真。全顎的に中等度の歯槽骨の吸収が認められる。修復歯は少ないが7、7、6が喪失している。5、4支台歯は生活歯と思われる。左右関節頭のわずかな平坦化が認められる。上下顎骨内に異常所見は認められない。

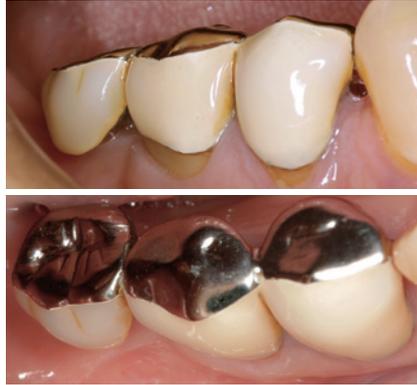
1-2, 3 装着されていたブリッジの状態。支台歯のマージン不適合ならびにポンティック部基底面の歯肉に対する不適合が認められる。患者さんは咬合面メタルの審美が気になっていた。

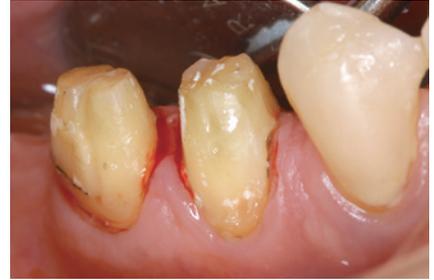
1-4 浸潤麻酔下でブリッジを除去した状態。不適合マージン部には歯石が沈着していた。当日は仮形成してプロビジョナルクラウンを装着した。

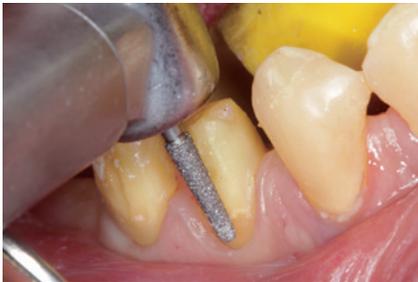
1-5 「セラスマート プレパレーションパーセット」でヘビージャンファーを支台歯全周に形成した。生活歯のため切削被害を最小限にする目的で、仕上げ形成はほどほどにした。

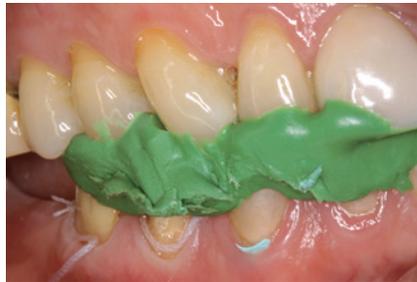
1-6 「エグザバイトⅢ」を使用して咬合採得を行った。

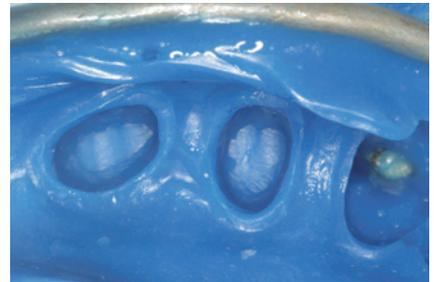
1-7 シリコン印象材で印象採得を行った。CAD/CAM冠の形成、マージンが明瞭に表記されている。

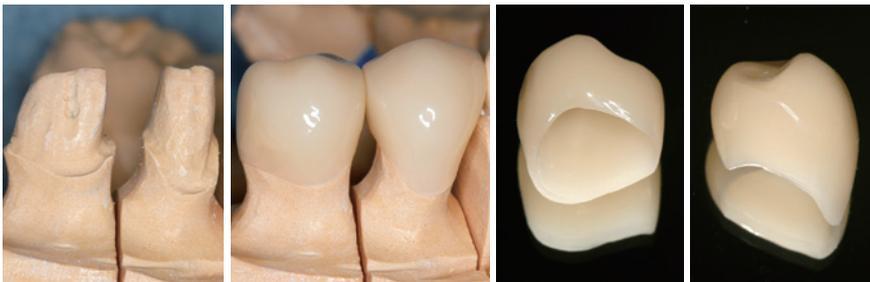
1-8 支台歯形成の状態とCAD/CAM用レジブロック「セラスマート」により製作されたCAD/CAM冠。光沢があり模型上でのマージン適合は良好である。ラボにて接着の前準備としてアルミナサンドブラスト処理が施されている（粒径25～50μm、噴射圧0.1～0.2MPa（1～2気圧））。

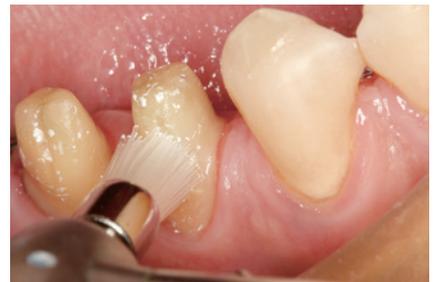
1-9 接着準備。接着の概念でセットするため支台歯の清掃は入念に行う。清掃材は特に使用せず、ブラシで水洗する。天然歯とメタルコアはプライマー処理の必要はない（レジコアのみ必要）。

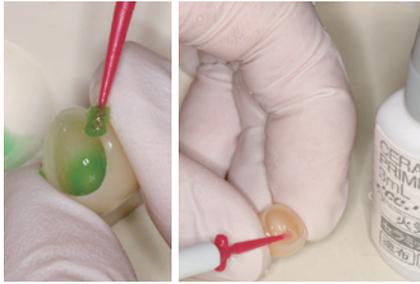
1-10 試適後は唾液やタンパク質を除去するため、「ジーシー エッチング液」(リン酸)でCAD/CAM冠内面を清掃し、十分に水洗・乾燥する。「セラミックプライマーII」で内面処理を行う。

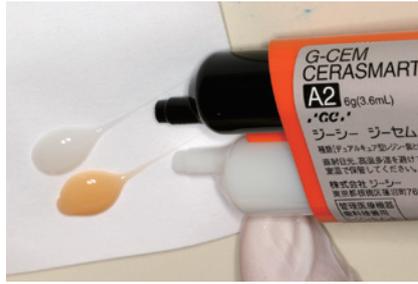
1-11 「ジーセム セラスマート」(A2)を使用して接着する。生活歯である支台歯の色調を反映して審美的に良好である。

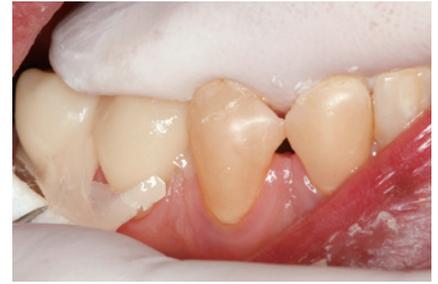
1-12 口腔内にしっかり装着後、余剰セメントに約1~2秒程度光照射(タックキュア)を行い半硬化させると、一塊で容易に除去できる。そのとき、クラウンの浮き上がりに注意して指で押さえるなどする。

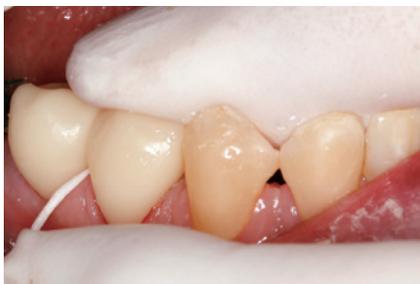
1-13 フロスを使用して余剰セメントを除去する。やはり容易に除去できる。その後、「G-ライトプリマIIプラス」で3方向から各20秒ずつ光照射して最終硬化をさせる。

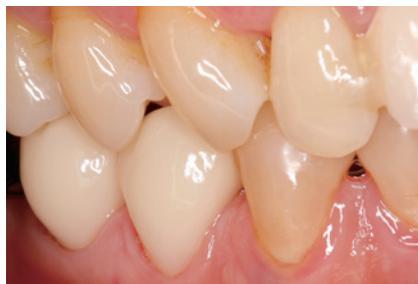
1-14 装着後の咬合状態。マージンの適合は良好である。

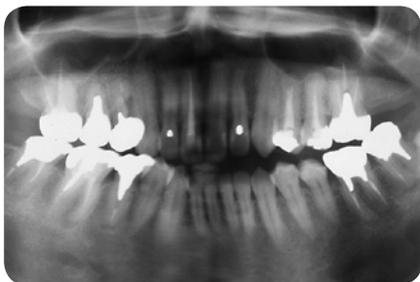
2-1 初診時、パノラマX線写真。根管充填不足とインレー遠心部の二次カリエスが認められる。

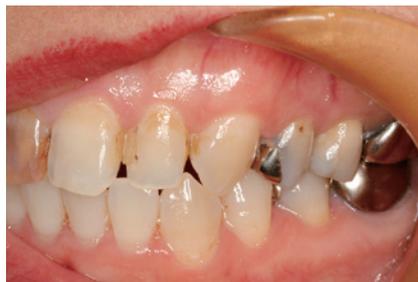
2-2 メタルインレーの直下にエナメル質を透過した変色が認められる。

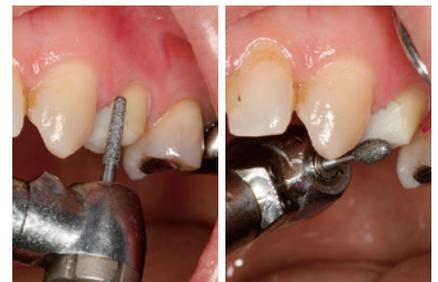
2-3 レジンコア築造を行い「セラスマート プレパレーション バーセット」で概形形成を行いプロビジョナルクラウンを装着し、この回の治療を終了した。

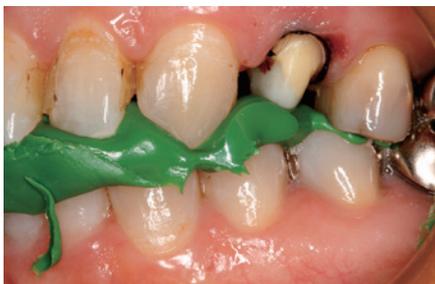
2-5 「エグザバイトⅢ」を使用して咬合採得を行った。咬合接触点が抜けていることが重要である。

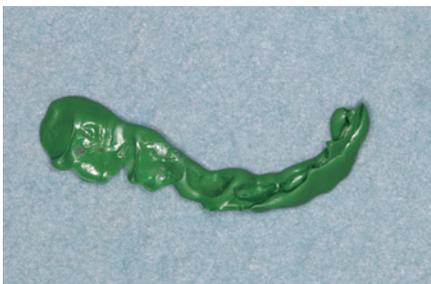
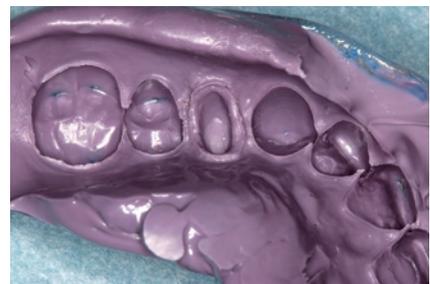
2-6 「エグザフレックス」で印象採得を行った。形成したマージンが明確に印記されていることが必要である。

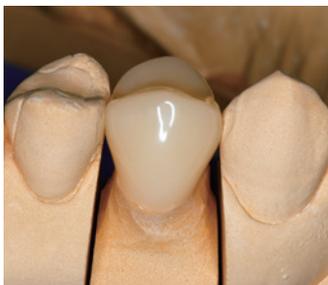
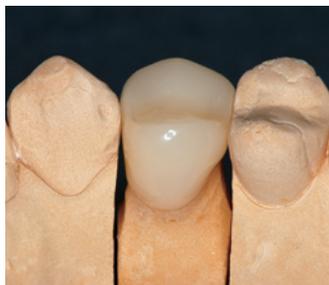
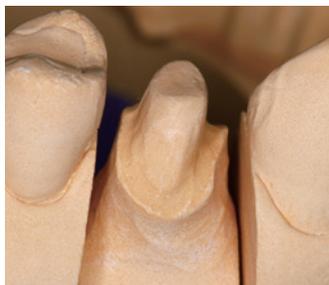
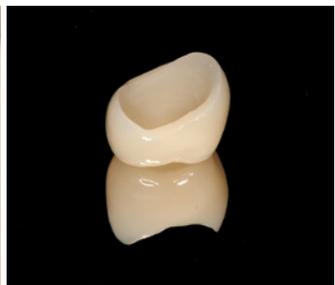
2-7 ラボにて完成したCAD/CAM冠。表面が滑沢で均質感があり、模型上での適合も良好である。アンダーカット、ジャンプマージンやナイフエッジなどは禁忌で、コンピュータが読みとれる形成を心がけることが重要である。クラウン内面はラボにて適正なアルミナサンドブラスト処理が施してある。

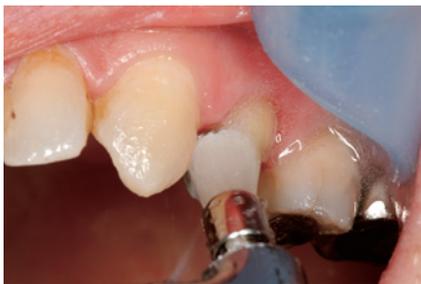
2-8 装着の準備として支台歯の仮着材は注水水下でブラシにより徹底的に除去する。

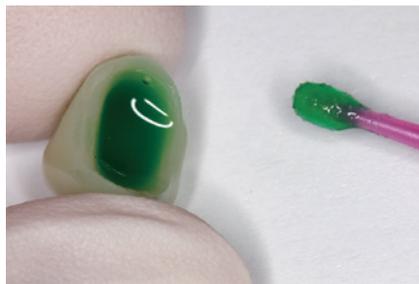
2-9 CAD/CAM冠内面は口腔内試適後、「ジーシー エッチング液」(リン酸)で唾液やタンパク質を除去する。

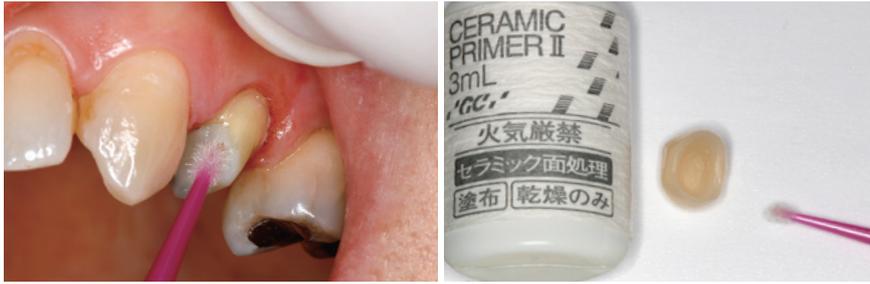
2-10 支台歯がレジンコアの場合のみ「セラミックプライマーⅡ」を口腔内で塗布し乾燥させる。同時にクラウン内面にも塗布し、シランカップリング処理して十分に乾燥する。目的は両者ともレジンセメントと化学的な接着を行うためである。

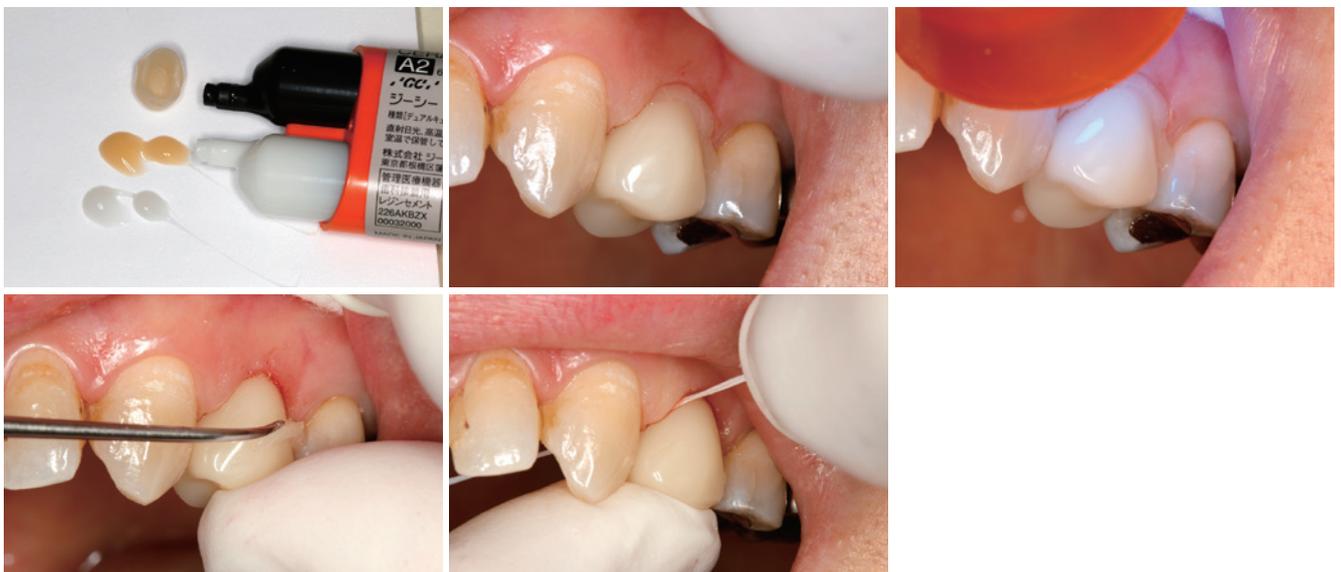
2-11 装着には「ジーセム セラスマート」(A2)を使用した。十分に圧接してから、「G-ライトプリマⅡプラス」で余剰セメントに光照射を1秒程度行い、半硬化させてクラウンを指で押さえ浮き上がりを防ぎながら除去する。セメントは一塊でとてもきれいに剥がれ、操作感は大変良い。さらにコンタクトの下部孤型空隙の余剰セメントをクラウンを押さえながらフロスで除去する。その後、光照射を行い硬化させる。目安は各方向から20秒ずつの照射で硬化完了となる。最終的に4分程度保持して装着終了となる。

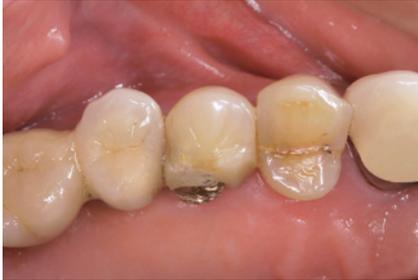
3-1 硬質レジンが破折してメタルベースが確認できる。

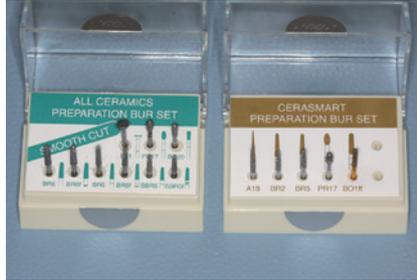
3-2 形成に使用している「オールセラミック プレパレーション バーセット」(左)と「セラスマート プレパレーション バーセット」(右)はバーの形状がCAD/CAM冠の形成に適していて大変使いやすい。

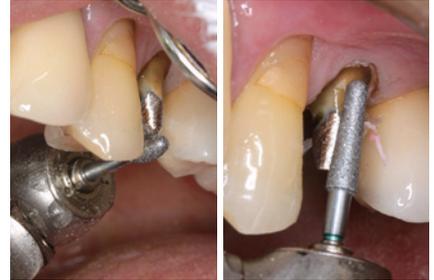
3-3 咬合面のクリアランスを確保して軸面の形態修正も行った。

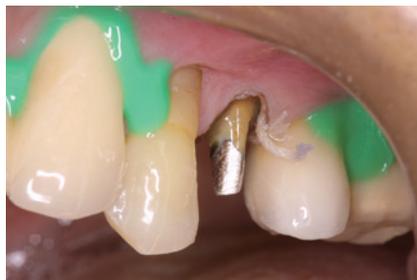
3-5 シリコン印象材を使用するために寒天印象材でアンダーカットをブロックアウトした。

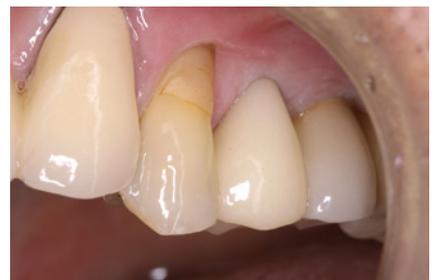
3-9 口腔内試適の状態。マージンの適合、コンタクトのきつさなど良好であった。

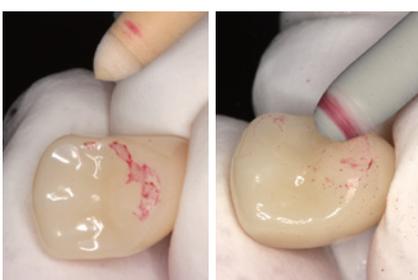
3-10 咬合調整をプレシャインのみで行い、仕上げ研磨をダイヤシャインで行った。

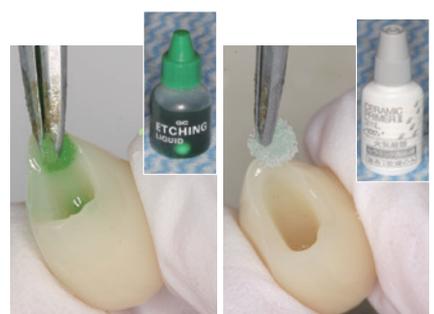
3-12 「ジーシー エッチング液」で清掃後、「セラミックプライマーⅡ」でシランカップリング処理を行う。

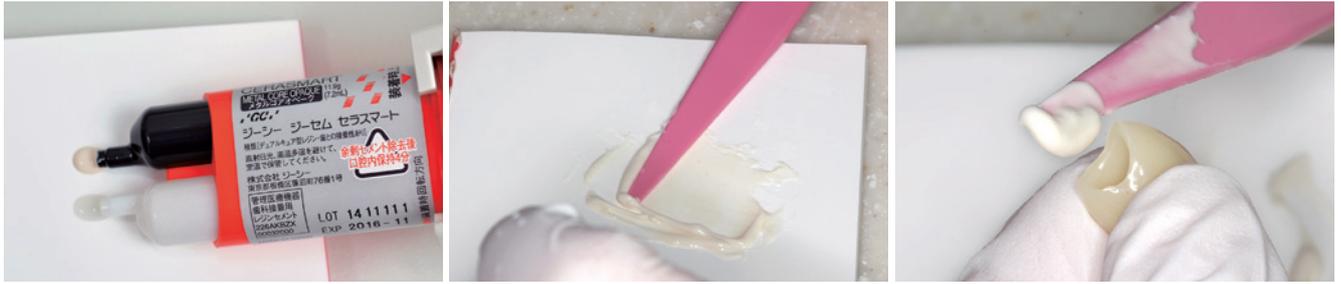
3-13 装着には「ジーセム セラスマート」(メタルコアオパーク)を使用した。メタルコアの色調をブロックするオパーク色を有している。また練和も滑らかで冠内面に填入しやすい。練和はしっかり10秒間行う。

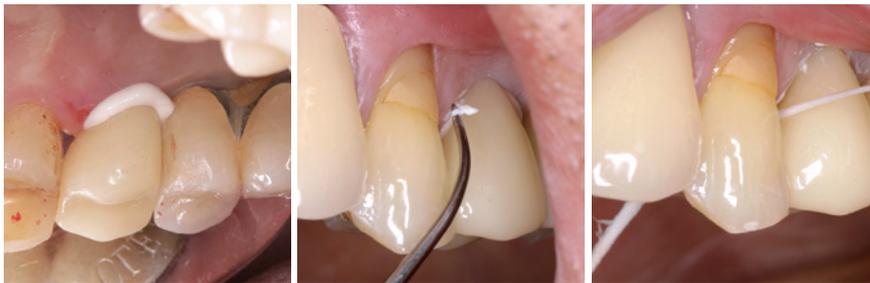
3-14 口腔内に充分圧接してから5秒程度光照射を行い、半硬化させた余剰セメントを除去した。容易に除去でき操作性は良好である。
