# 有床義歯咀嚼機能検査の活用法

徳島大学大学院医歯薬学研究部口腔顎面補綴学分野

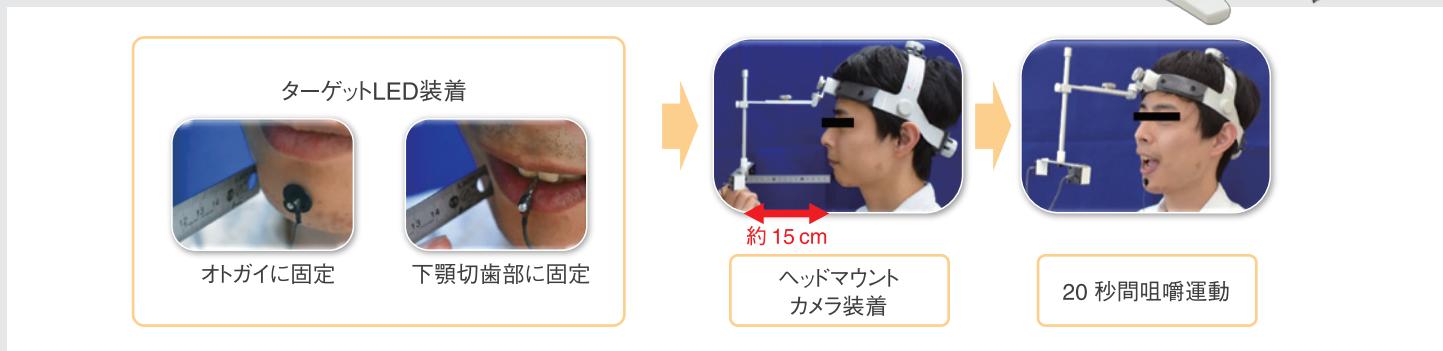
図2 モーションビジトレーナー(MVT)による下顎運動測定

咀嚼時の下顎運動を専用の測定器で記録し、評価するものである。ここでは、その記録装置として簡便で経済的な負担の少ないモーションビジトレーナー(MVT)での記録法を示す。この方法で大切なことは、LEDの標点をしっかりと動かさないように固定すること、咀嚼運動の時にできるだけ邪魔にならないように取り付けること、LEDとカメラとの位置関係が記録中に移動しないことである。

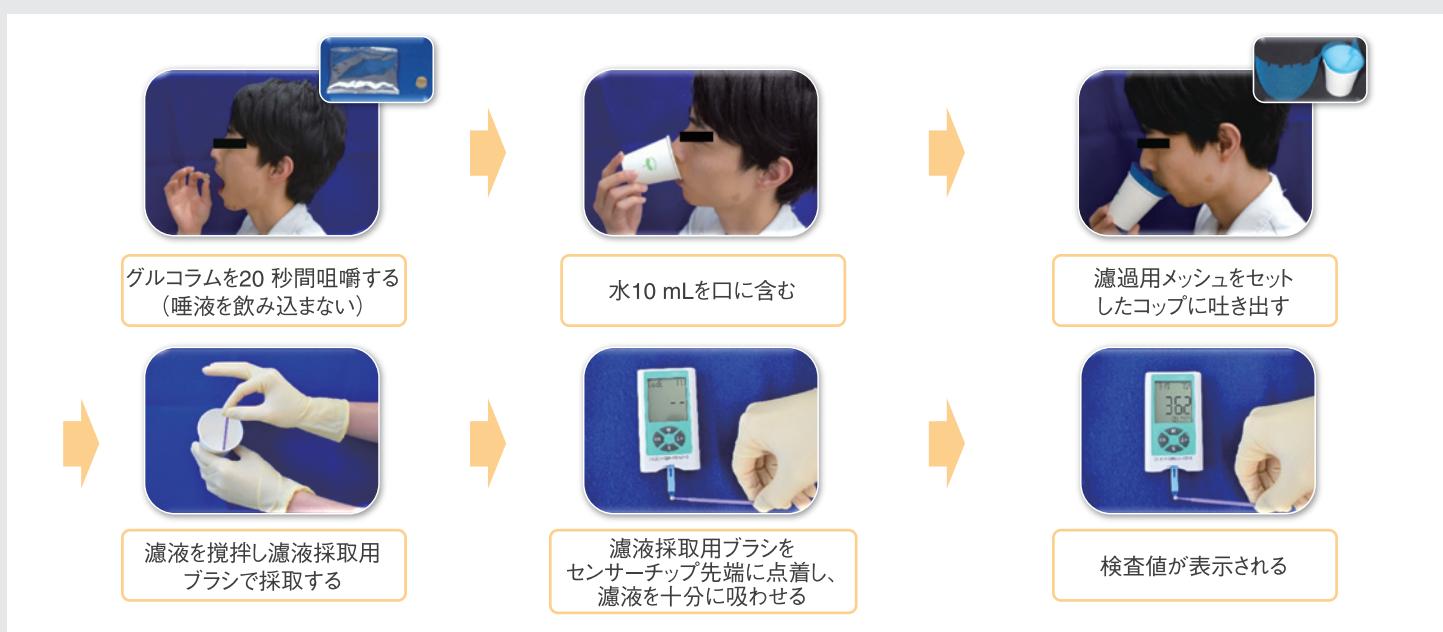
図3 グルコラムとグルコセンサー(ジーシー グルコセンサー GSII)を用いた咀嚼能力測定

グルコラム(グルコース含有グミ)を20秒間咀嚼させた後に水10mLを含み、吐き出させ、その中のグルコースの溶出量を分析することによって、その人の持つ咀嚼能力を評価するものである。

噛む時間、口をゆすいで吐き出すまでの時間を守り、手際よく決められた手順で行うことが重要である。噛む時間を間違えたり吐き出すまでの時間がかかったりすると、どんどんグルコースが溶出してしまい検査値に影響を与えてしまう。当たり前だが説明書に書かれたことを忠実に行なうことが大切である。

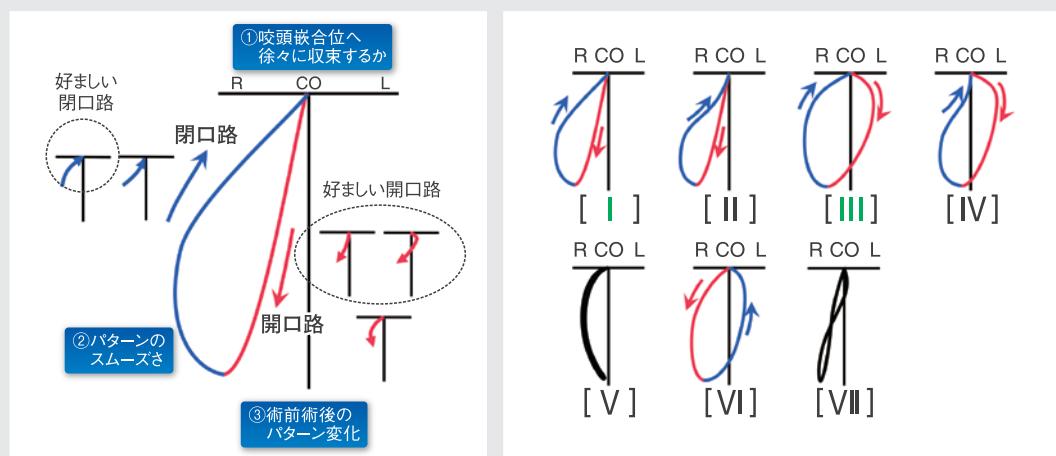
図4 咀嚼運動経路のパターン分類と評価すべきポイント。I、IIIのパターンが好ましいとされる。咬合面の問題だけではなく、義歯の維持安定の問題でも変化する。

志賀らは咀嚼パターンを7つのパターン(図4)に分け、I、IIIが好ましいとしている。義歯の場合、その義歯の維持、安定、咬合面形態に調和して咀嚼パターンが形成されており、各個人はその義歯に応じた噛み癖を持っているので、その咀嚼パターンを一概に異常だと決めつけるのは難しい。見るべき点は、そのパターンのほか、徐々に咬頭嵌合位に収束していくか、スムーズな咀嚼サイクルの軌跡を取るかなども重要な要素であろう。咀嚼パターンは、なめらかでないならば、その時点で義歯の動搖あるいは痛みの発生、早期接触など義歯の不都合が起きている可能性も考えられる。

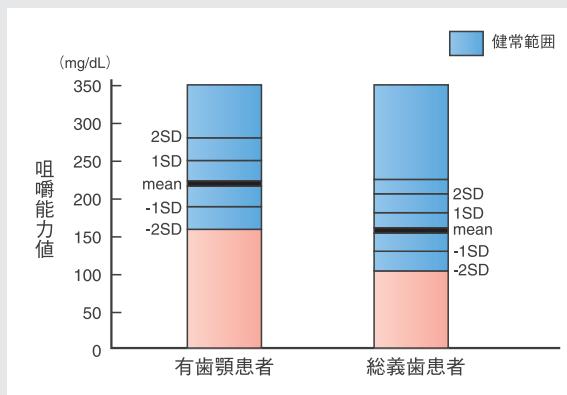
図5 咀嚼能力値の目安 (日本歯科大学 志賀教授より提供)  
有歯顎患者で約 150 mg/dL、総義歯患者で約 100 mg/dLを、健常な咀嚼能力の下限値の目安としている。

咀嚼能力検査値(以下、咀嚼能力値)は、有歯顎者、部分床義歯装着者、全部床義歯装着者の順に小さくなる(図5)。血液検査値のような明確な標準範囲は設定されていないが、100 mg/dL未満の咀嚼能力値は問題のある可能性を含むと判断される。

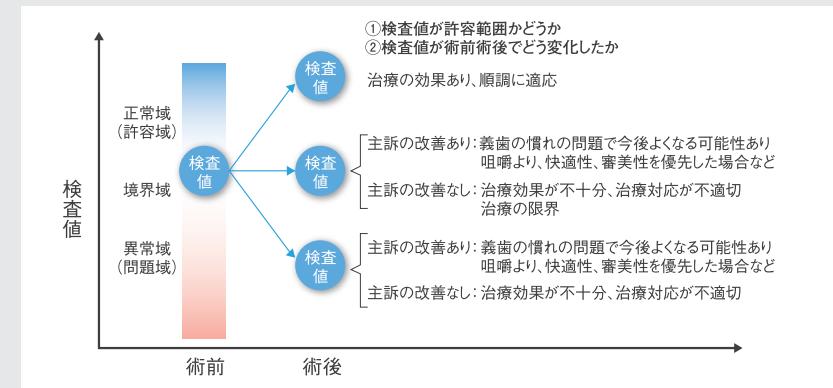
図6 検査値の見方

検査でもう一つ大事なことは、術前、術後でどう変化したかである(図6)。有床義歯咀嚼機能検査の決定的な標準値がない以上、ある程度定性的に検査値を眺め、それが経時にどのように変わっていくかを観察することも重要である。

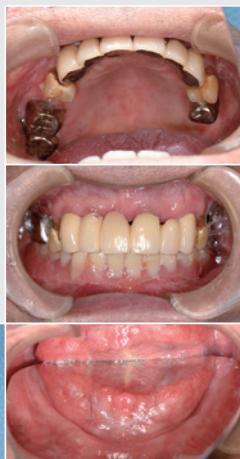
図A-1 下顎全部床義歯と口腔内

77歳、男性。下顎無歯頸のいわゆるシングルデンチャー症例で、痛くて食事ができないという。装着していた下顎全部床義歯と口腔内を示す(図A-1)。義歯の外形および咬合面形態は、増歯や修理を重ねているものの不適切であると判断された。

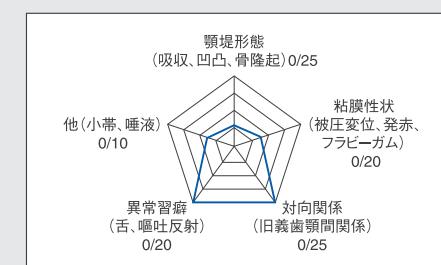
術前				術後			
咬合力		右側 第一大臼歯 : 60 N		右側 第一大臼歯 : 125 N		右側 第一大臼歯 : 70 N		右側 第一大臼歯 : 160 N	
下顎運動測定		右側咀嚼		左側咀嚼		右側咀嚼		左側咀嚼	
咀嚼能力測定		右側 58,68 mg/dL		左側 81,80 mg/dL		右側 75,79 mg/dL		左側 90,95 mg/dL

図A-3 術前術後の検査結果  
咬合力、咀嚼能力とも若干検査値が改善されている。弛んだオトガイの皮膚へ固定したLEDのため、いずれもなめらかな咀嚼パターンは記録できなかつたものの、術後、左側の方が咀嚼パターンらしい軌跡を示した。

(公社)日本補綴歯科学会の症型分類評価票によって無歯頸を評価した(図A-2)。術前の咀嚼能力値は右側58,68 mg/dL、左側81,80 mg/dLであった。咬合力は右側60 N、左側125 Nであった(図A-3)。咬合力の発現に比べて、咀嚼能力値は低くかった。タッピング時の下顎運動を計測すると右側への変位が見られた。グルコラムの右側咀嚼ではパターンが不規則であるのに対し、左側咀嚼の方がVIIではあるがスムーズであった。

不適切な義歯形態であることによる機能時の義歯の動搖が一番の原因と考えた。適切な印象採得を行うとともに年齢も考え咬合高径は大きく変化させず、咬合面形態に注意しながら通法どおりの全部床義歯を作製した。治療後の検査は、咬合力も咀嚼能力値も上昇した(図A-3)。

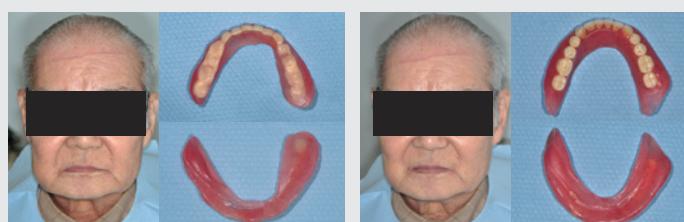
図A-4 術前(左)、術後(右)の顔貌と下顎全部床義歯

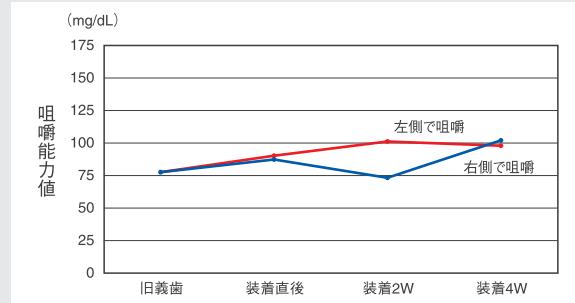
図B-3 咀嚼能力測定の結果

グルコラムによる咀嚼能力測定の結果を図B-3に示す。咀嚼能力値はグ

ルコラムがほとんど粉碎されない形で出てくる状態で78,80 mg/dLであった。しかし、咬合力は、比較的大きく左右とも70 N以上が発揮されていた。義歯の安定性試験やタッピング時にはとくに特徴的な義歯の動搖は認められなかつたものの、軟質裏装材を厚く裏装しているため遊離端の沈下が大きかった。

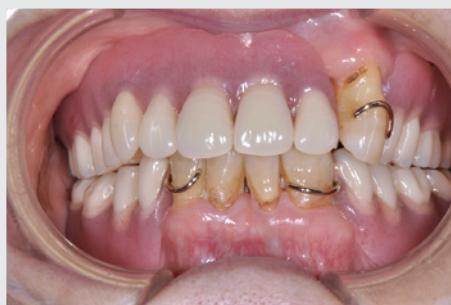
図B-4 新義歯を装着

下顎の極めて狭小な支持域の頸堤形態と、薄い粘膜のための問題と考えた。現在の義歯の外形は大きく変えず、支持、把持を十分に考慮した上下顎パーシャルデンチャーの設計とし、通常の材料で問題が改善されなければ軟質裏装材による裏装を行う予定で治療を開始した。歯は切削したくないとのことと、ガイドプレーンとレストシートの形成のみの前処置を行つたのち、通法どおりの印象採得、咬合採得を行い、上下顎金属床義歯を作成、装着した(図B-4)。

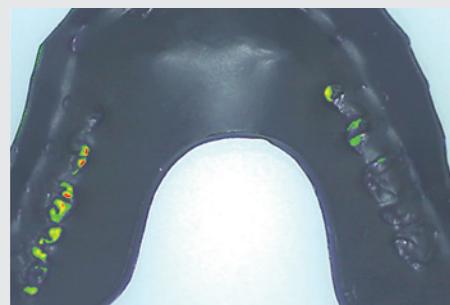
図B-5 バイトアイワックスによる咬合接触の印記と歯接触分析装置バイトアイによる観察。

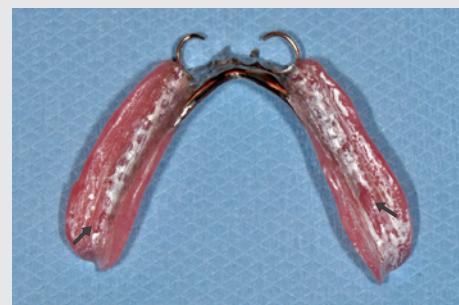
図B-6 より粘膜に圧をかけない義歯床適合診査材デンチャーフィットチェックを使用して、粘膜のアタリを検査。粘膜の所見とほぼ一致して強く当たっている部分が観察された(矢印)。

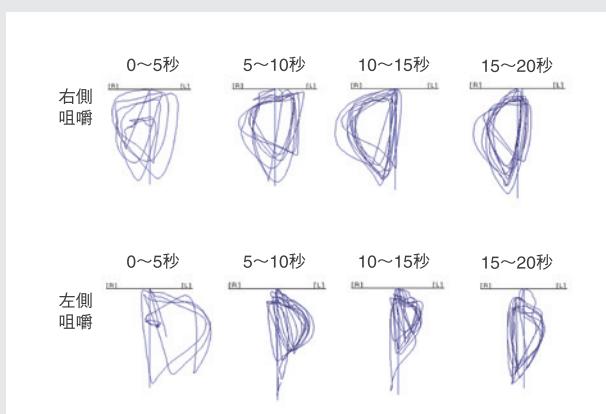
図B-7 術後の下顎運動測定。オトガイの皮膚に固定したLEDのため、記録データ上は、若干中心咬合位がずれるのを考慮に判断。I型のパターンで、スムーズな軌跡を描いている。

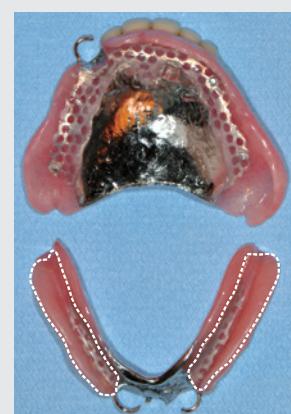
図B-8 最終義歯装着時の義歯の内面。点線で囲んだ部分を軟質裏装材で裏装。

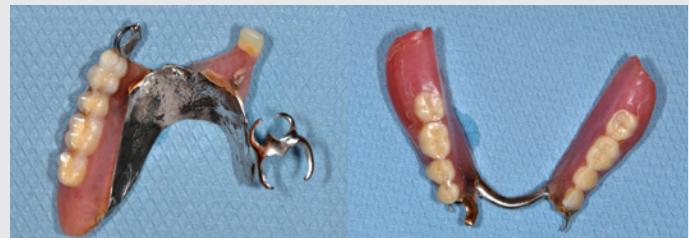
図C-1 装着していた上下顎パーシャルデンチャー。

患者は78歳、女性。25年以上も前に上下顎パーシャルデンチャーを製作し、今までメンテナンスを行ってきた(図C-1)。最近、噛みにくくなつたとのことで、時々粘膜面に痛みを生じることもあるという。

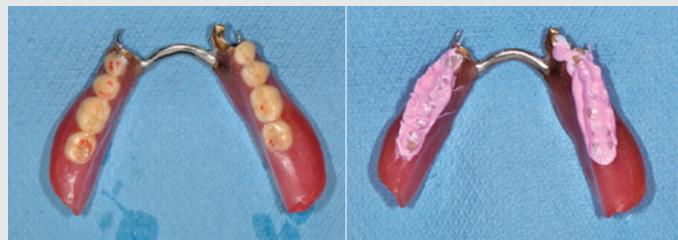
図C-2

左:咬合紙印記像。  
中:咬合接触部位の確認(フィットチェックカーやう蝕検知液を一滴混ぜて練和し、ブルーシリコーンの代わりに使用した例。咬合紙の所見とほぼ同様)。  
右:フィットチェックカーやによる粘膜適合検査。とくに問題を認めない。

残存歯の状態は半年前と比べて変化は認められなかった。咬合接触、粘膜適合検査(図C-2)および義歯安定検査(図C-3)は問題なく、床下粘膜にもとくに異常は認められず、義歯の適合は問題ないと判断した。タッピング時義歯に目立った回転要素を含む動搖は認められず、ほぼ遊離端部の沈下のみであった。

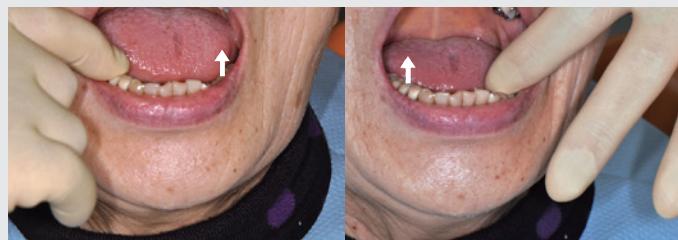
図C-3 義歯の安定性の検査。片側を押さえて、反対側の義歯床に動搖がないかを確認。目立った義歯の動搖を認めない。

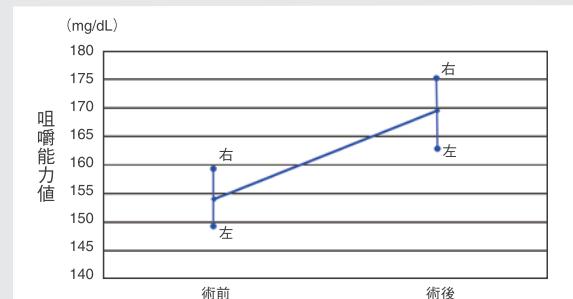
図C-4 グルコラムによる咀嚼能力測定の結果

咀嚼能力は問題ない範囲であった。義歯と粘膜の適合、動搖も問題なく、咬合面の問題と判断した。よく見ると左側の切縁レストの破折と咬耗の著しいファセットが観察された。切縁レストを付与するとともに、スピルウェイの付与(図C-6)を行った。術後の咀嚼能力値は、163,176 mg/dLに上昇し(図C-4)、患者の術後の評価も「よくなつた」という感想を得た。

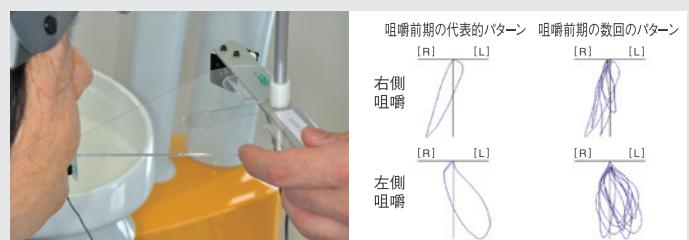
図C-5 下顎運動測定

下顎前歯が残っているので、下顎切歯にLEDを固定し、咀嚼運動を記録した。センサーとLEDの位置関係を確認するガイドは非常に便利である。咀嚼パターンは術前、術後で差は認められなかつた。

咀嚼パターンは変化しなかつたが、右側咀嚼の方が好ましいパターンであり、咀嚼能力値も右側の方が高かつた。

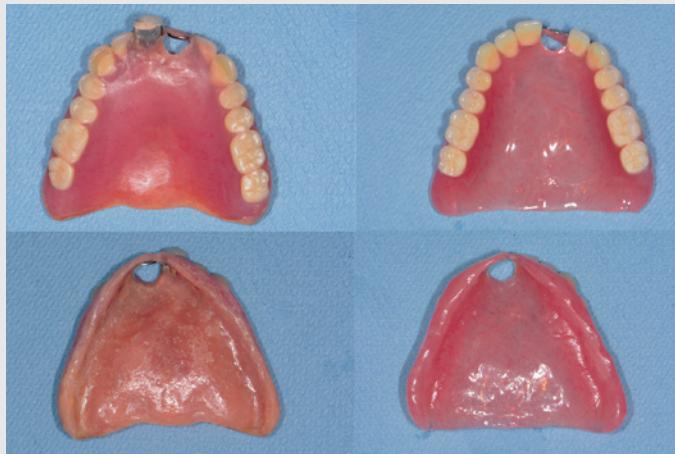
図D-1 旧義歯(左)、新義歯(右)

上顎左側中切歯は動搖が著しく抜歯適応であるものの、残存顎堤形態を考えると抜歯し全部床義歯にしても難症例となる可能性をもつ症例である(図D-1,2)。患者は旧義歯が汚くなっていたので新しい義歯をいれてほしい、ただ抜歯はしたくないということで、抜歯をせずに新しいパーシャルデンチャーを製作、装着した。しかし、旧義歯のほうが食べやすいという。

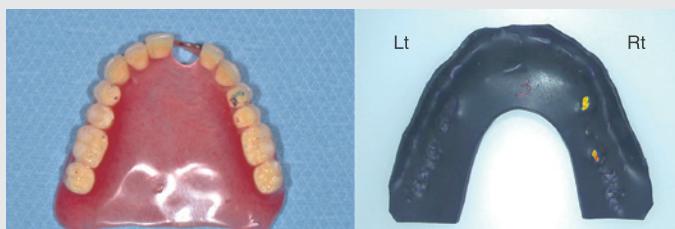
図D-3 咬合紙による咬合接触像とバイトアイワックスによる咬合接触像。咬合紙では右側の接触の高さが確認できない。

咬合紙による検査では認めにくかったが、バイトアイワックスでは右側の強い接触が観察された(図D-3)。旧義歯装着時と新義歯装着時のグルコラムによる咀嚼能力検査の結果を図D-4に示す。咀嚼能力値も咬合力値も旧義歯と新義歯とでは差は認められなかった。咀嚼運動測定も、パターンIであり、とくに問題はないと考えられた(図D-5)。

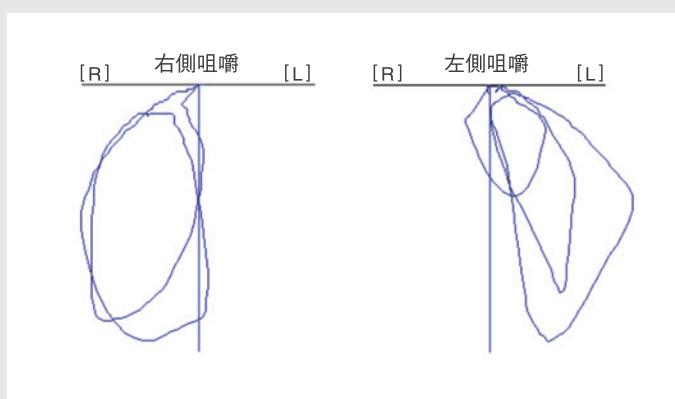
図D-5 術後の下顎運動測定。オトガイの皮膚へ固定したLEDであり、義歯であることを考慮に判断。いずれの咀嚼でもI型のパターンであるが、左側での咀嚼の方がスムーズに欠けている。

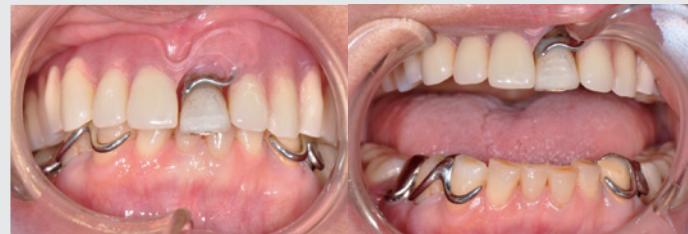
図D-2 新義歯装着時
